KARTA ADRESOWA OBIEKTU ZABYTKOWEGO

Nazwa: Willa		Nr inwentarzowy w GEZ	28
Funkcja obecna: mieszkalna, publiczna		Czas powstania: 4 ćw. XIX w.	
Fotografia:		Województwo: dolnośląskie Powiat: lubański Gmina: Lubań Adres: Bankowa 6 Obręb III AM 2 Dz. 89/2, 88

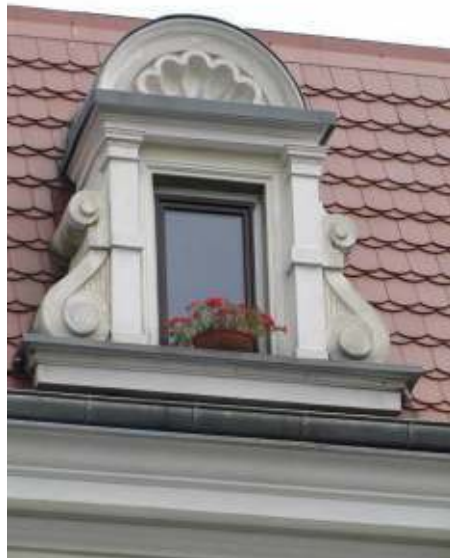
Fot. Elewacja boczna i frontowa		Własność: prywatna Sposób użytkowania: mieszkalna, publiczny	
 		Informacje o ochronie Budynek objęty mpzp	
Fot. Plaskorzeźba na elewacji bocznej budynku

Fot. Facjata		Rodzaj zagrożeń - częściowo postępująca degradacja budynku – zachodniego skrzydła, - częściowo zły stan pokrycia dachowego i elewacji,	
Opis architektury i techniki wykonania: Willa fabrykanta założona na planie prostokąta z przylegającymi budynkami fabrycznymi w kształcie litery "T" (całość zabudowy jest na planie litery "F"). Budynki murowane, otynkowane tynkiem zacieranym, na wysokiej podmurówce, podpiwniczone, dwukondygnacyjne. Elewacja willi z detalami klasycyzującymi, w elewacji bocznej obecne medaliony z plaskorzeźbami, budynki fabryczne bezstylowe. W elewacji frontowej willi na osiach skrajnych obecne dwa ryzality, połączone balkonem wspartym na kolumnach tworząc loggie, balkon posiada murowaną tralkową balustradę. Dach kryty dachówką karpieńską w podwójną łuskę, w połaci dachowej obecne lukarny.		Uwagi i wymogi: Zachodnie skrzydło budynku wymaga pilnego remontu dachu oraz elewacji.

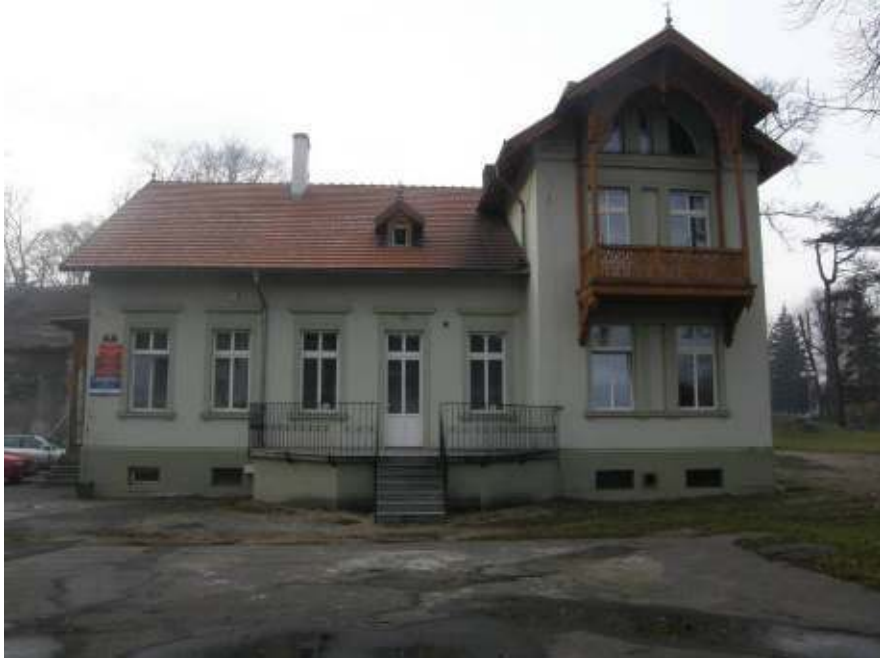
<p style="text-align: center;">Fot. Elewacja</p>

<p style="text-align: center;">Fot. Stolarka</p>	
Własność: Gmina Miejska Lubań Sposób użytkowania: publiczny Informacje o ochronie: Budynek objęty mpzp			
Rodzaj zagrożeń: - aktualnie brak Uwagi i wymogi: Zachować bryłę budynku podziały elewacji, detale wystroju elewacji, szczególnie stolarkę w narożach oraz balkonu i ganku, typ dachu. Budynek dobrze utrzymywany.			
Opis architektury i techniki wykonania:			
Budynek założony na planie litery „T”, gdzie jedno skrzydło biegnie w kierunku ul. Bankowej, drugie do niego prostopadłe w kierunku ul. Armii Krajowej, budynek oddalony od ulic w głębi działki,. Skrzydło od ul. Bankowej jednokondygnacyjne, bryła budynku rozczłonkowana, przez ganki werandy, willa budowana z cegły na podmurówce, podpiwniczona, otynkowana tynkiem zacieranym, dachy dwuspadowe, kryte dachówką karpiońską podwójnie w łuskę, z wejściem poprzez werandę od ul. Bankowej i poprzez ganek w elewacji bocznej szczytowej.

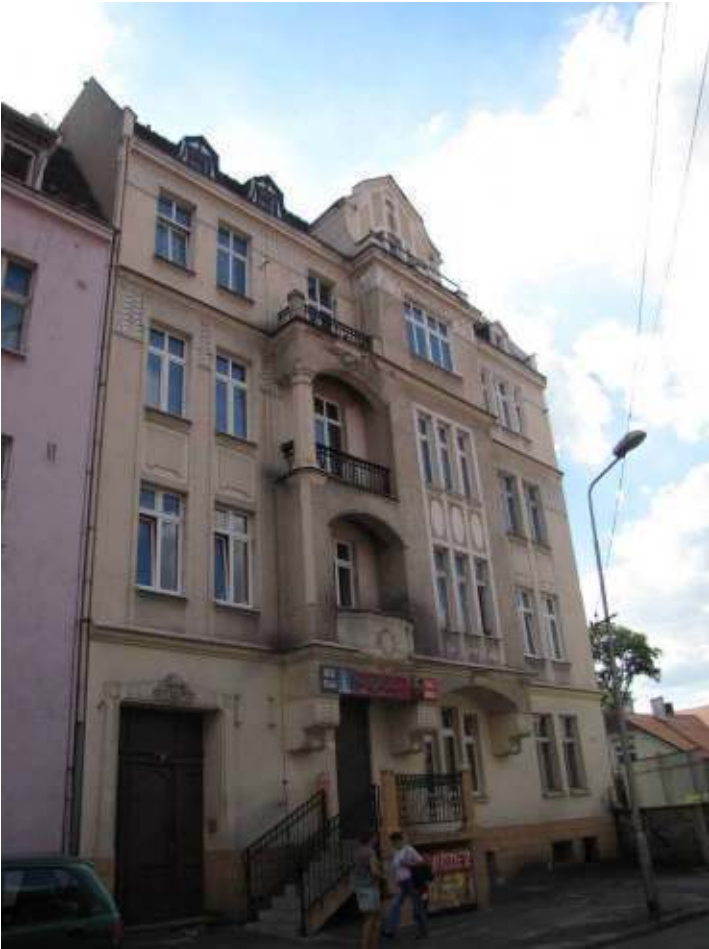
<p>Fot. Elewacja frontowa</p>		<p>Własność: Gmina Miejska Lubań Sposób użytkowania: mieszkalny, użytkowy</p>	
<p>Informacje o ochronie Budynek objęty mpzp</p>		<p>Rodzaj zagrożeń - zły stan pokrycia dachowego</p>

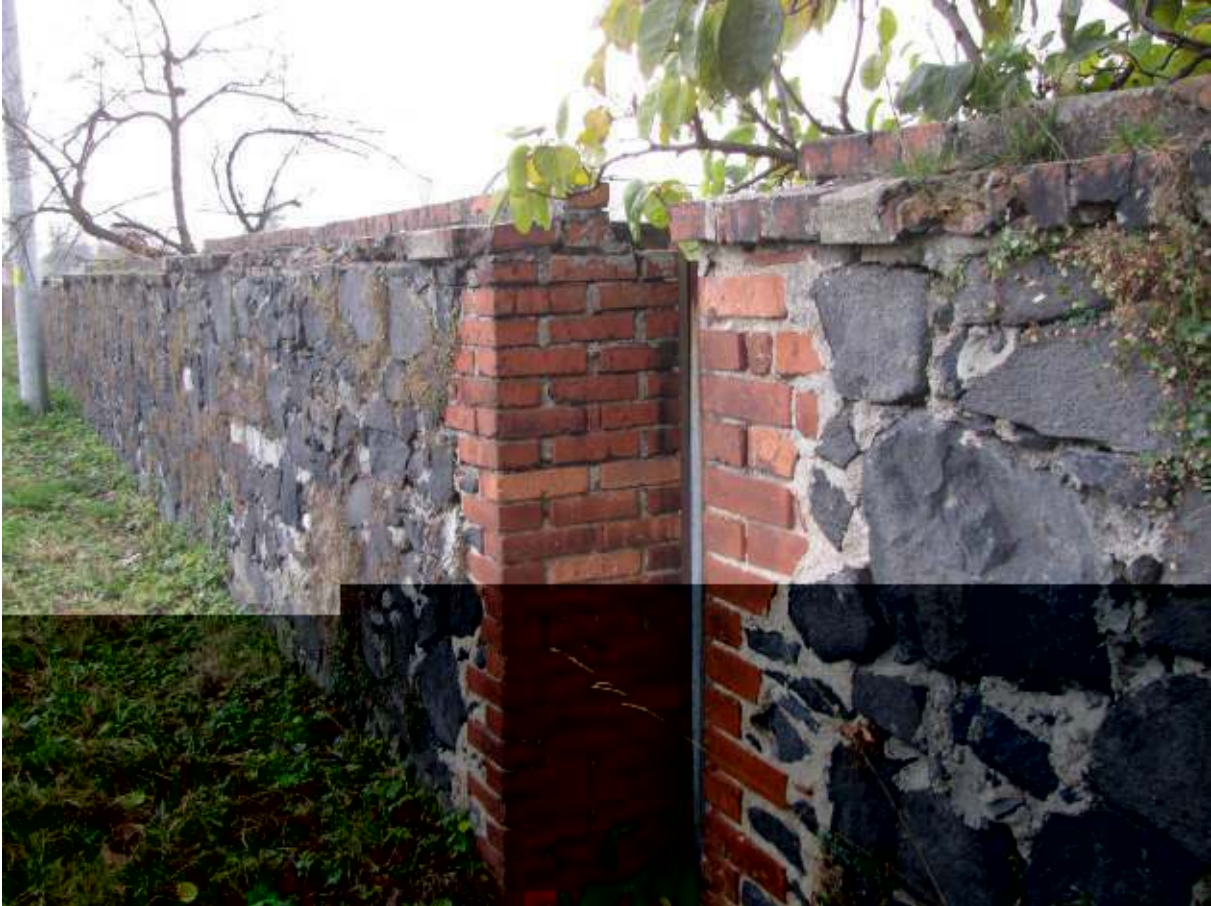
Fot. Mur

<p>Własność: prywatna Sposób użytkowania: mur Informacje o ochronie: Obiekt objęty mpzp</p>	
<p>Opis architektury i techniki wykonania: Mur otaczający posesję zbudowany z kamienia bazaltowego wykończony cegłą.</p>		<p>Rodzaj zagrożeń: - wyburzenie</p> <p>Uwagi i wymogi: Mur do zachowania, konieczne uzupełnienia i stały remont oraz okresowe czyszczenie z zieleni.</p>	
Stan zachowania: dobry	Autor: Aleksandra Fink	Data: listopad 2013

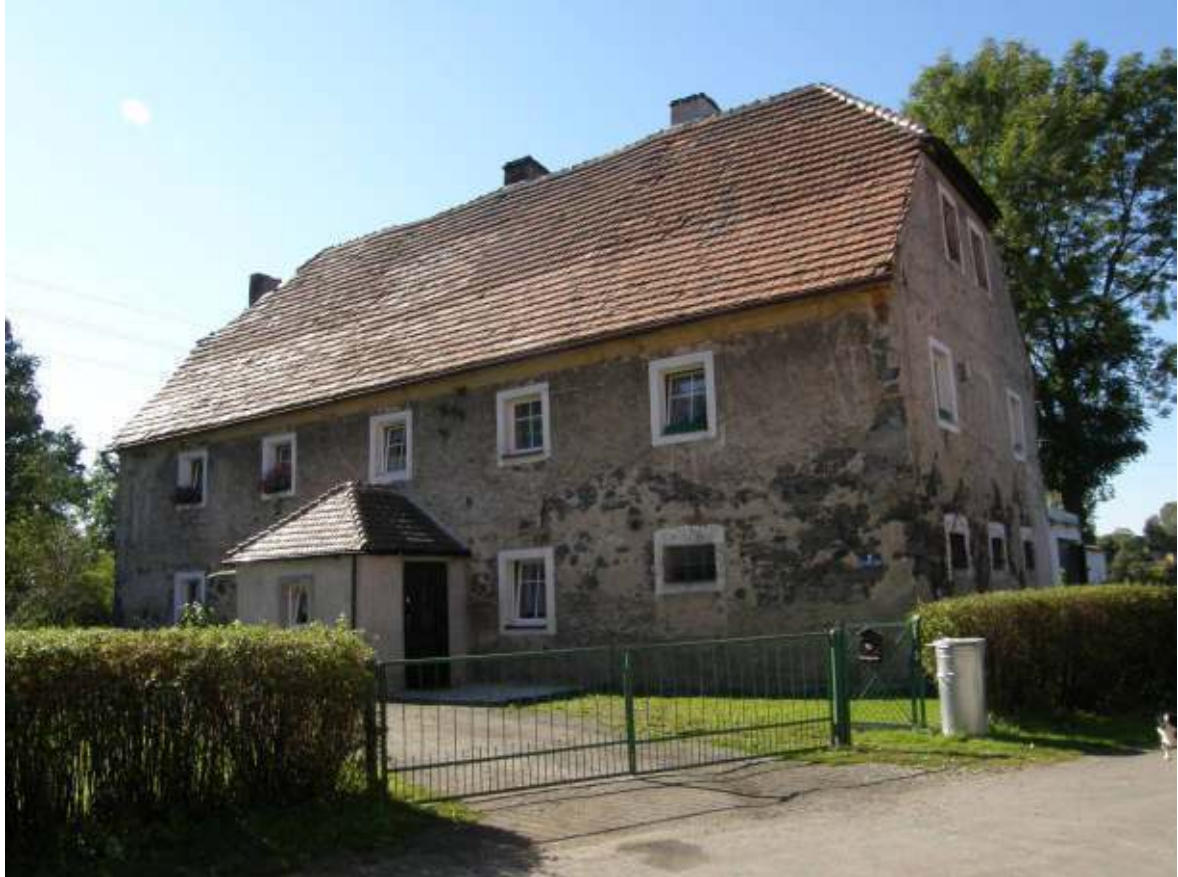
Fot. Elewacja

Własność: prywatna	
		Sposób użytkowania: Budynek mieszkalny	
		Informacje o ochronie Budynek objęty mpzp.	
		Rodzaj zagrożeń - postępująca degradacja budynku, - zły stan pokrycia dachowego	
		Uwagi i wymogi: Zachować bryłę budynku, typ dachu.	
Stan zachowania: średni	Autor: Aleksandra Fink	Data: listopad 2013

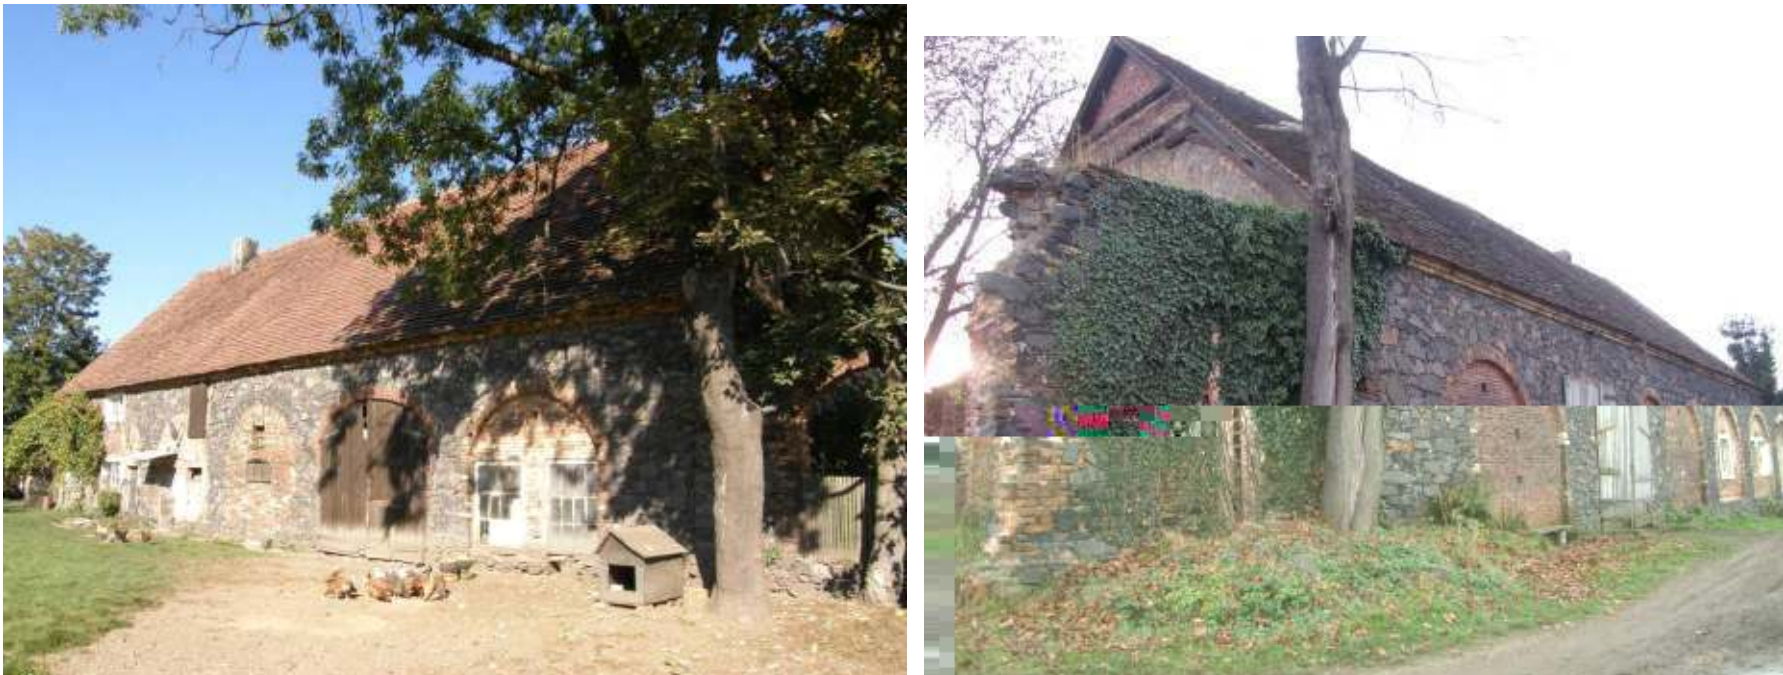
<p style="text-align: center;">Fot. Zabudowania gospodarcze zaadaptowane na mieszkanie</p>

Własność: prywatna Sposób użytkowania: Budynek mieszkalny Informacje o ochronie Budynek objęty mpzp	
<p style="text-align: center;">Fot. Zabudowania gospodarcze zaadaptowane na mieszkanie</p>		Rodzaj zagrożeń - postępująca degradacja budynku, - zły stan pokrycia dachowego Uwagi i wymogi: Zachować bryłę budynku, typ dachu	
Opis architektury i techniki wykonania: Budynek gospodarczy w chwili obecnej zmieniony sposób użytkowania na mieszkalny. Budynek założona na planie prostokąta, murowany z kamienia wykończony cegłą, dach dwuspadowy kryty dachówką karpówką. Częściowo budynek wyburzony. W miejscu zamurowanych obecnie bram do budynku gospodarczego wykonano okna.

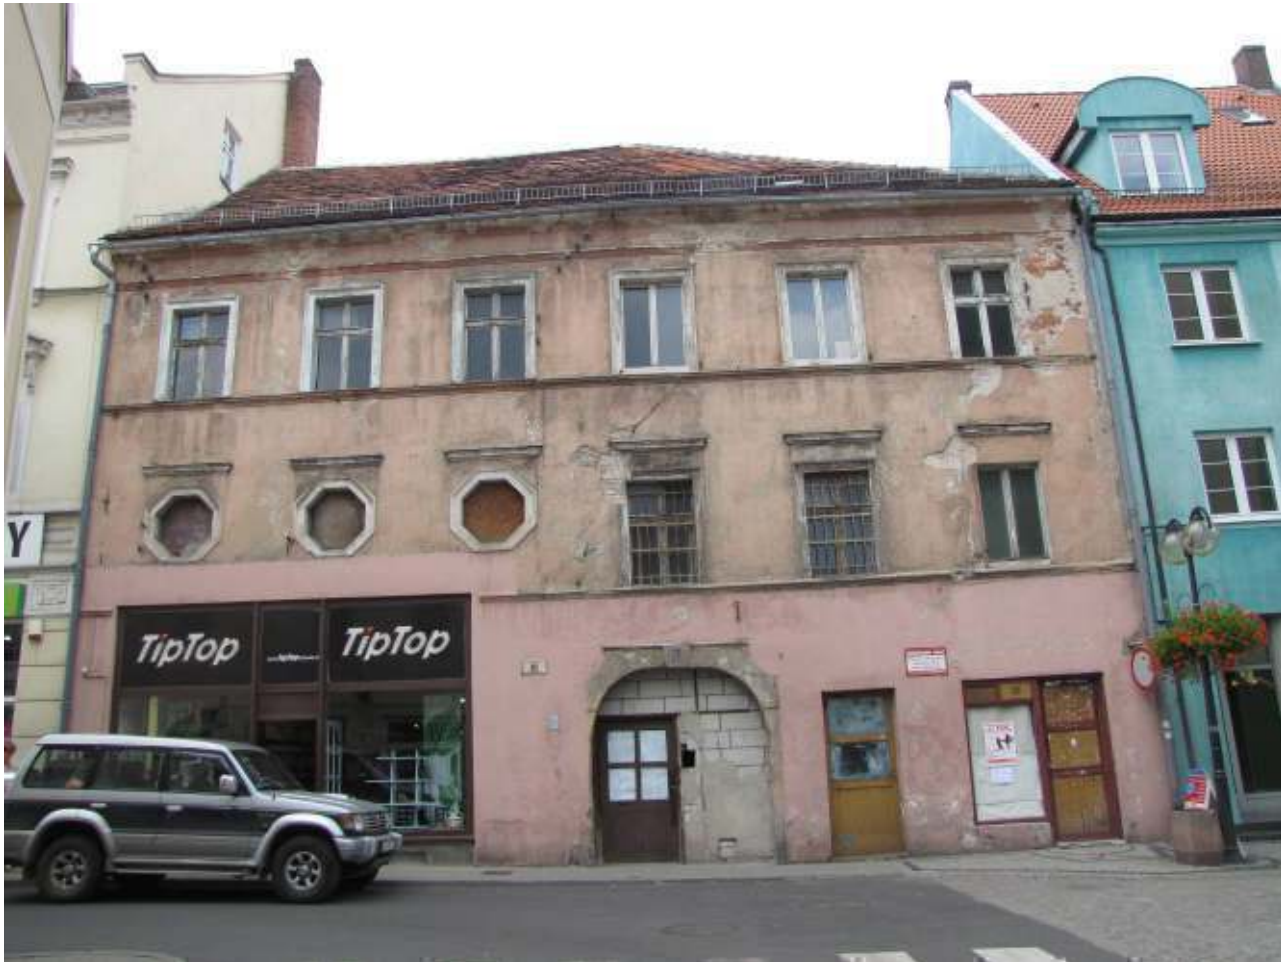
Fot. Elewacja frontowa		Własność: prywatna	
Opis architektury i techniki wykonania: Kamienica mieszczańska z przełomu XVII/ XVIII w. przebudowana w 2 poł. XIX w. dawniej w zwartej zabudowie pierzejowej, obecnie z odsoniętą ścianą boczną z przyporami. Budynek murowany, trzykondygnacyjny, podpiwniczony, dach wielospadowy, kalenicowy od frontu kryty dachówką. Elewacja frontowa z kamiennym portalem, przebudowana całkowicie w parterze i częściowo na I p. wskutek podniesienia stropu nad sklepem, stolarka okienna częściowo tradycyjna. Elewacja tylna bezstylowa, na I p. część okien zamurowana, na II p. okno dodatkowo przebite. Układ wewnątrz trzytraktowy, w parterze sień przelotowa sklepiona krzyżowo, zabudowana częściowo od frontu, schody kamienne. Stropy nad piwnicą, oraz częściowo nad parterem i I p. masywne. Parter usługowy, I p. archiwum, II p. mieszkania. Elewacje zawilgocone od terenu i zarysowane. Na zapleczu zabudowa gospodarcza rozczłonowana wys. 1-2 kondygnacji z płaskimi dachami.		Sposób użytkowania: mieszkalno - usługowy

Stan zachowania: bardzo zły		Informacje o ochronie Brak mpzp	
Autor: Aleksandra Fink		Rodzaj zagrożeń - postępująca degradacja budynku, - zły stan pokrycia dachowego	
Data: listopad 2013		Uwagi i wymogi: Budynek zabytkowy do zachowania. Ochrona bryły budynku, trzytraktowego układu przestrzennego, sklepień i klatki schodowej oraz zabytkowych elementów elewacji. Wymagane badania architektoniczne frontu sieni i muru kamiennego wewnętrznego na granicy z budynkiem nr 11. wyrównanie poziomów stropów, odtworzenie okien na I p. i rekompozycja witryny sklepu. Odsonięcia sklepienia sieni i odtworzenia jej przebudowanego frontu po badaniach, odtworzenie pełnego kalenicowego dachu elewacji frontowej. Rekompozycja elewacji tylnej wymaga zmiany funkcji pięter budynku na usługową, partery handlowe. Budynek wymaga projektu konserwatorskiego Konieczność gruntownego remontu.

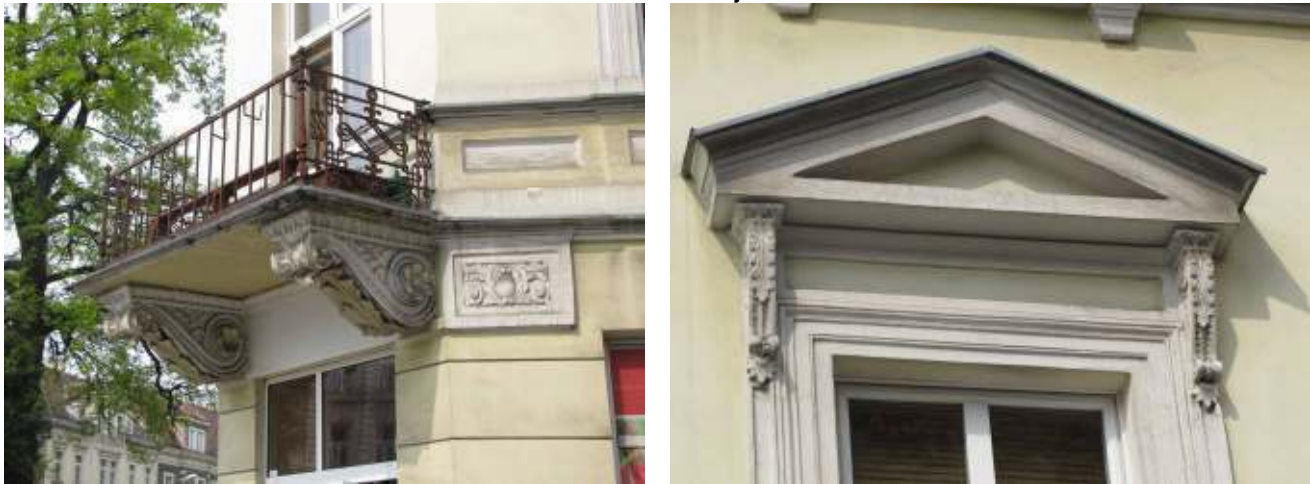
<p style="text-align: center;">Fot. Zdobienia wojół balkonów i okien</p>		<p>Rodzaj zagrożeń - intensywny ruch samochodowy – drgania</p> <p>Uwagi i wymogi: Kamienica zabytkowa do zachowania. Ochrona bryły budynku oraz podziału i wystroju parteru, wymiana stolarki na tradycyjną oraz odtworzenie sieni i bramy wejściowej. Funkcja budynku bez zmian lub w całości usługowa.</p>	
<p>Opis architektury i techniki wykonania: Kamienica czynszowa z końca XIX w. Naroża w zabudowie pierzejowej, zbudowana w miejscu wyburzonych murów obronnych miasta. Budynek trzykondygnacyjny z piętrem poddaszowym na narożu i od pl. 3-go Maja, podpiwniczony. Dach wielospadowy kryty dachówką. Elewacje frontowe klasycyzujące. W parterze duże witryny sklepowe z współczesną stolarką, zniszczony detal wystroju oraz zabudowana częściowo brama wejściowa i sień. Od zaplecza elewacja bezstylowa z galeriami stalowymi na piętrach. Wnętrza bezstylowe, trzytraktowe. Oficyna dwukondygnacyjna, z poddaszem, częściowo podpiwniczona, dach płaski tarasowy. Elewacja frontowa klasycyzująca z bramą przejazdową. W zespole parter zajmują sklepy, I-II p. biura, III p. mieszkania.</p>

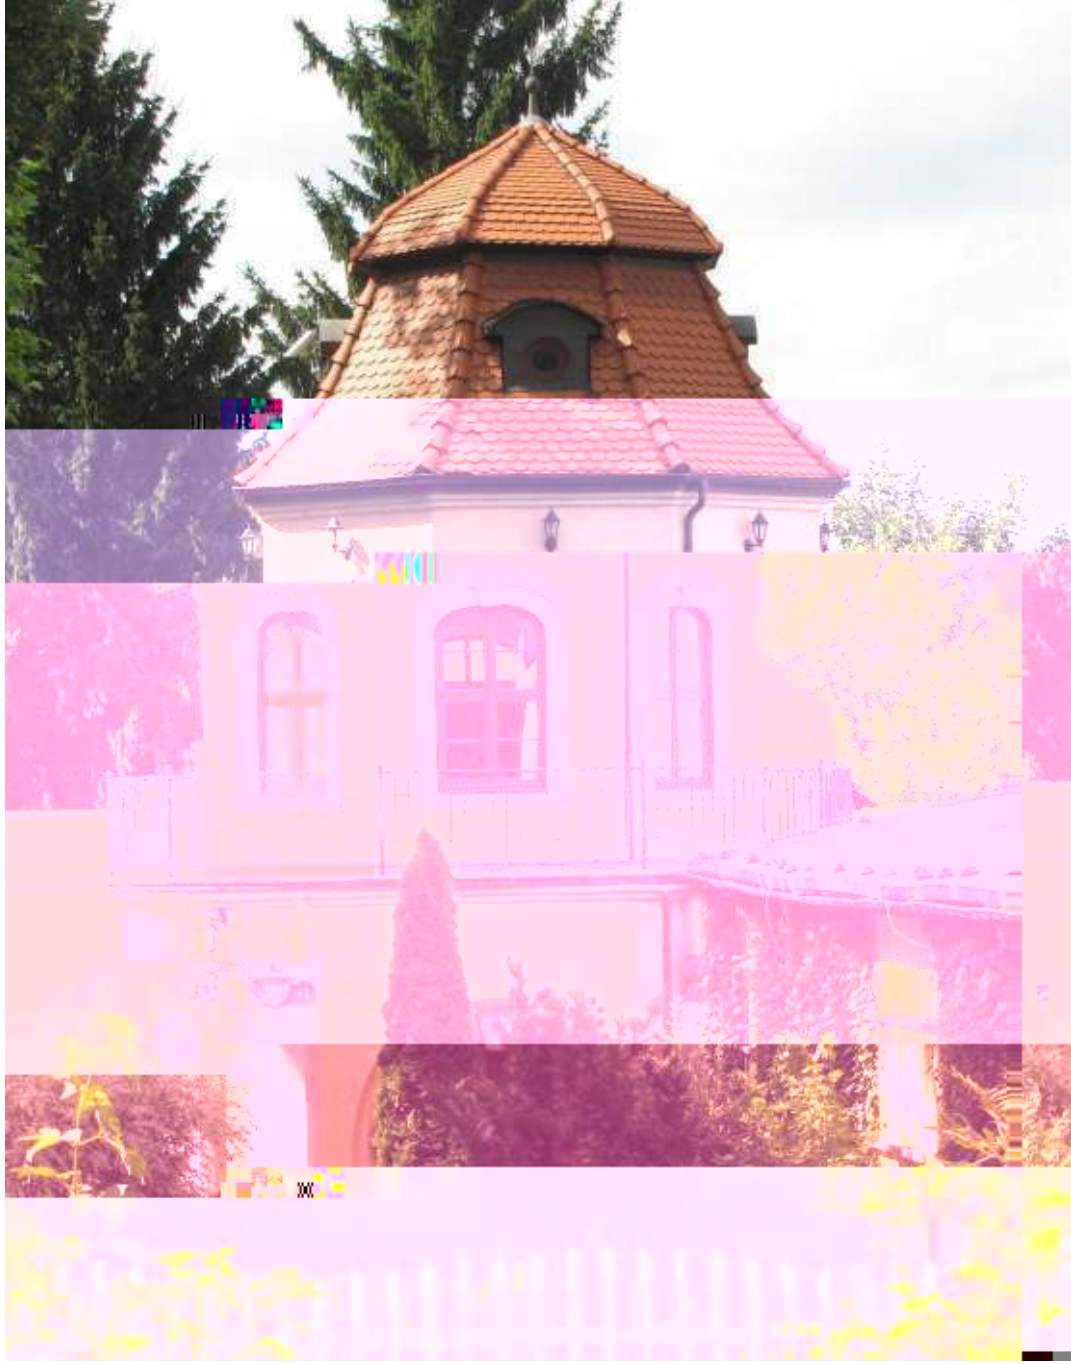
Fot. Altana

<p>Własność: prywatna Sposób użytkowania: altana</p> <p>Informacje o ochronie Budynek objęty mpzp</p>	
Opis architektury i techniki wykonania: Budynek założony na planie koła zwieńczony ośmiokątną kopułą, kryty dachówką karpiówką.		<p>Rodzaj zagrożeń - brak użytkowania – powolna degradacja</p> <p>Uwagi i wymogi: Zachować bryłę budynku, podziały osi okiennych, dekoracje elewacji frontowej, typ dachu.</p>	
Stan zachowania: bardzo dobry	Autor: Aleksandra Fink	Data: listopad 2013

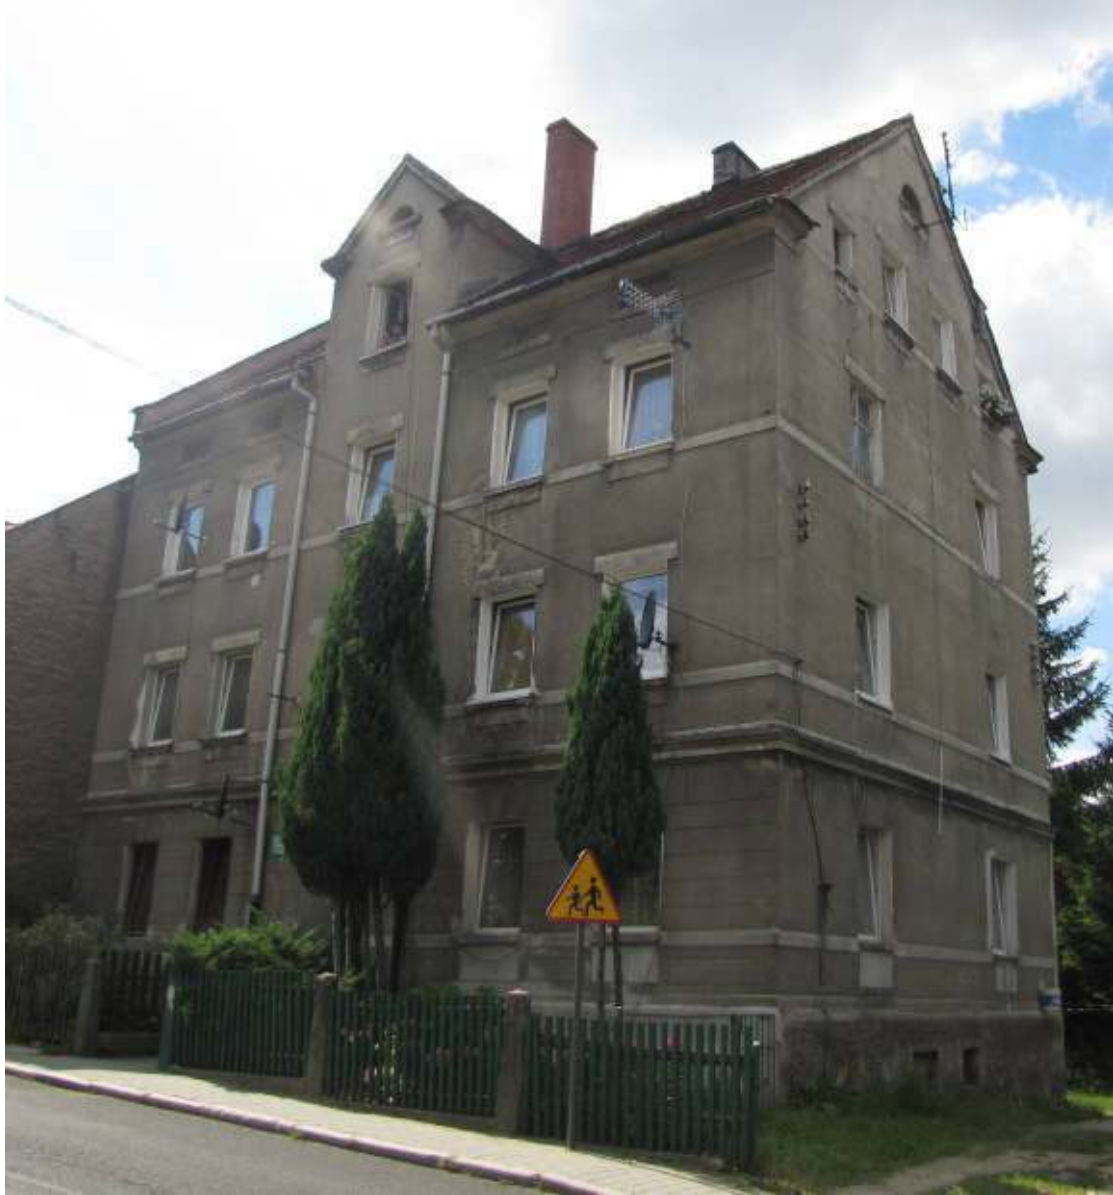
Fot. Elewacja boczna i frontowa

Własność: Gmina Miejska Lubań + prywatna	
		Sposób użytkowania: budynek mieszkalny	
		Informacje o ochronie Budynek objęty mpzp	
		Rodzaj zagrożeń - postępująca degradacja budynku, - konieczność wymiany pokrycia dachowego	
		Uwagi i wymogi: Zachować bryłę budynku, podziały osi okiennych, podział elewacji frontowej, typ dachu.	
Opis architektury i techniki wykonania: Kamienica założona na planie prostokąta, trzykondygnacyjny, usytuowany kalenicą do ulicy, murowana z cegły, otynkowana tynkiem zacieranym, dach dwuspadowy z facjatą krytą osobnym dachem dwuspadowym, kryty dachówką karpieńką.			
Stan zachowania: średni	Autor: Aleksandra Fink	Data: listopad 2013

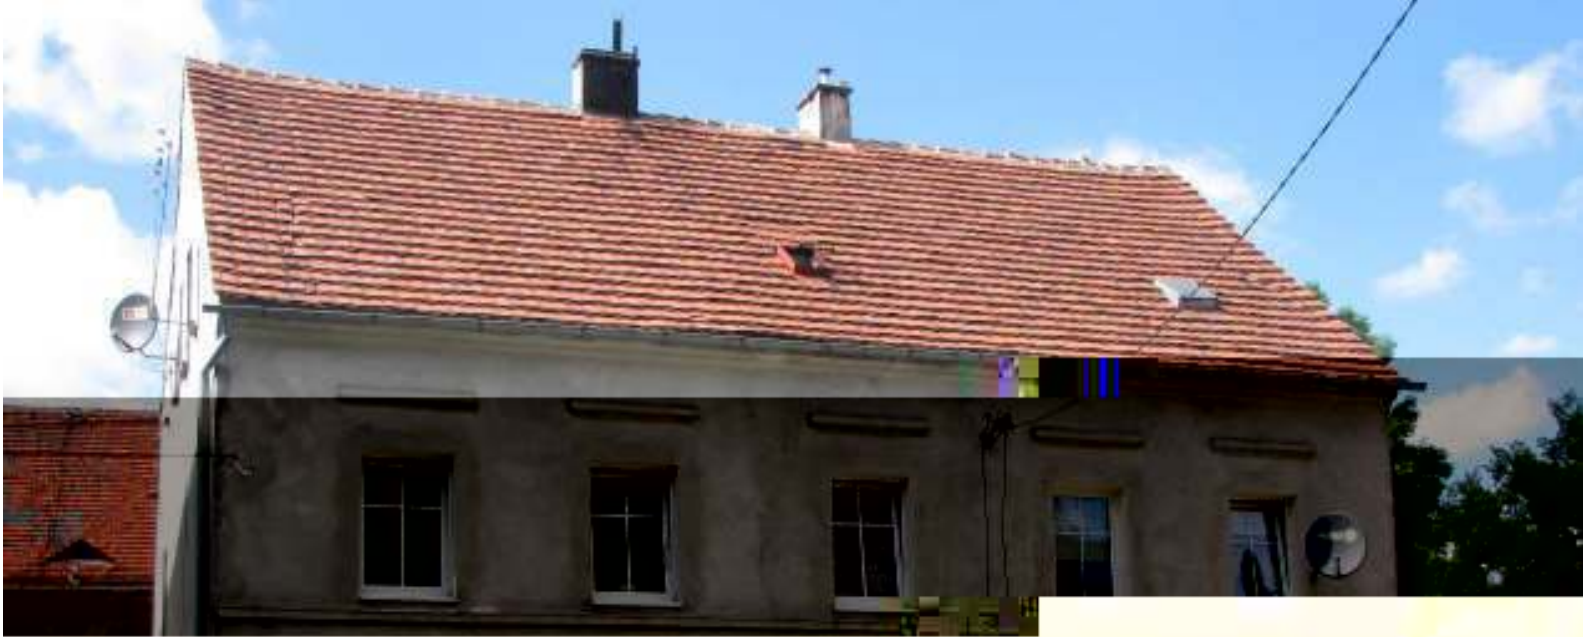
<p>Informacje o ochronie Budynek objęty mpzp</p>	
Fot. Elewacja frontowa		<p>Rodzaj zagrożeń - postępująca degradacja budynku, - zły stan pokrycia dachowego</p>	
<p>Opis architektury i techniki wykonania: Budynek założony na planie prostokąta, dwukondygnacyjny, usytuowany kalenicą do ulicy, murowany z cegły, otynkowany tynkiem zacieranym, dach dwuspadowy, kryty dachówką karpiówką.</p>			
Stan zachowania: średni	Autor: Aleksandra Fink	Data: listopad 2013

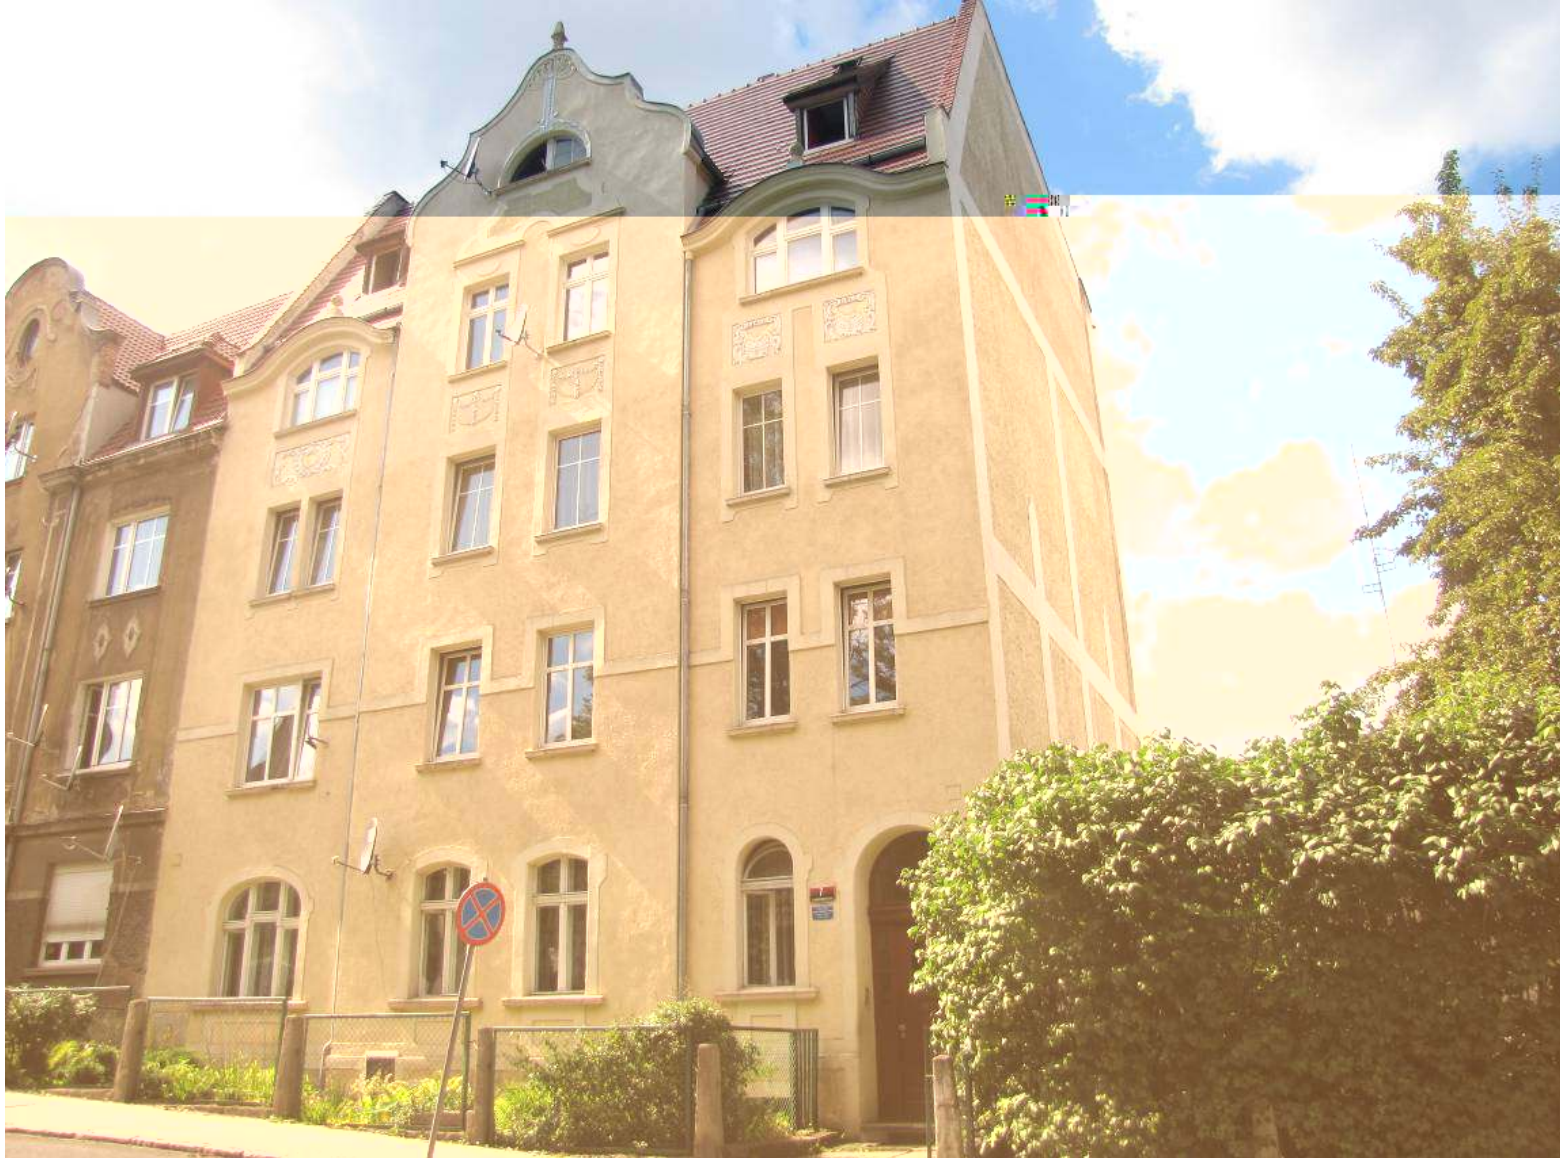
<p style="text-align: center;">Fot. Elewacja frontowa</p>		Województwo: dolnośląskie Powiat: lubański Gmina: Lubań Adres: Dąbrowskiego 7 Obręb III AM 5 Dz. 23

Własność: Gmina Miejska Lubań + prywatna Sposób użytkowania: budynek mieszkalny	
		Informacje o ochronie Budynek objęty mpzp	
		Rodzaj zagrożeń: - drgania drogowe	
Uwagi i wymogi: Zachować bryłę budynku, podziały osi okiennych, dekoracje elewacji frontowej, typ dachu.			
Stan zachowania: dobry	Autor: Aleksandra Fink	Data: listopad 2013
