KARTA ADRESOWA OBIEKTU ZABYTKOWEGO

Nazwa: Willa		Nr inwentarzowy w GEZ	28
Funkcja obecna: mieszkalna, publiczna		Czas powstania: 4 ćw. XIX w.	
Fotografia:		Województwo: dolnośląskie Powiat: lubański Gmina: Lubań Adres: Bankowa 6 Obręb III AM 2 Dz. 89/2, 88

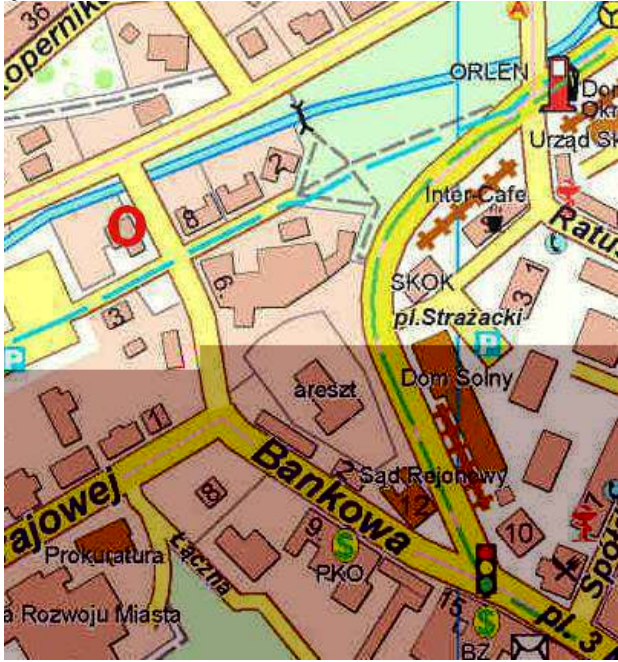
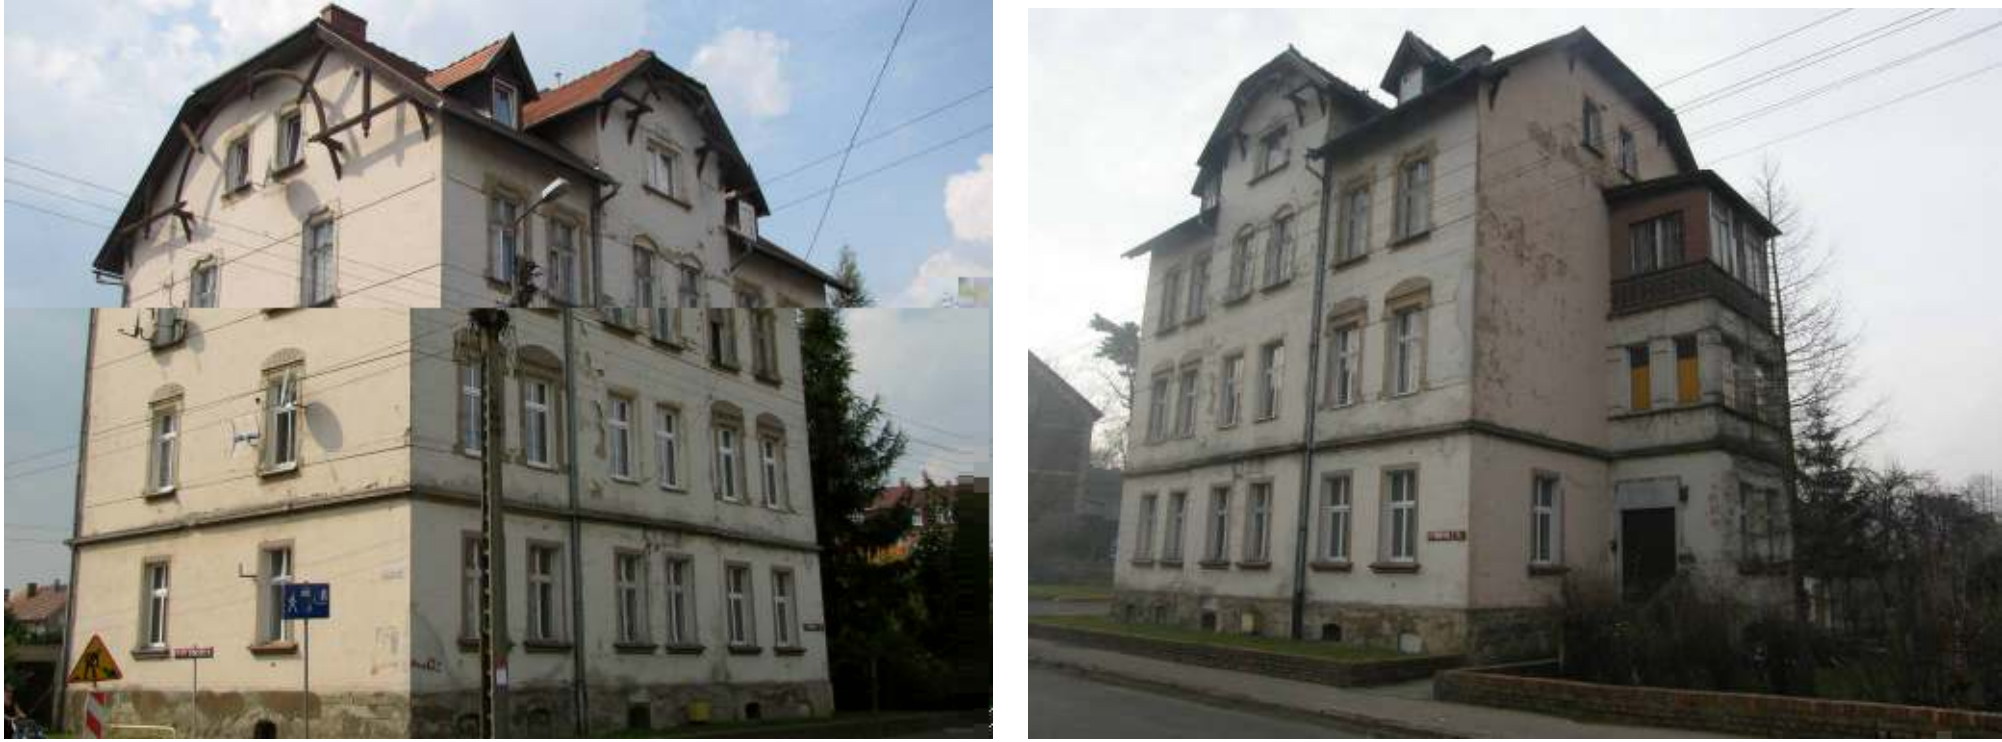
Fot. Elewacja frontowa i boczne	
<p>Opis architektury i techniki wykonania: Budynek założony na planie prostokąta z niewielkim ryzalitem od strony ulicy Bankowej oraz w bocznej elewacji, gdzie znajduje się wejście do budynku (ganek) oraz zabudowany balkon. Ryzalit od ulicy Bankowej zwieńczony szczytem z facjatą. Budynek trzykondygnacyjny o dachu naczółkowym kryty dachówką karpiówką. Facjata również kryta dachem naczółkowym o kalenicy usytuowanej prostopadle.</p>			
Własność: prywatna		Sposób użytkowania: mieszkalny	
<p>Informacje o ochronie Budynek objęty mpzp</p>			
<p>Rodzaj zagrożeń - powolna degradacja elewacji budynku</p>			
<p>Uwagi i wymogi: Zachować bryłę budynku, typ dachu wraz ze stolarką w narożach dachu, dekoracje elewacji.</p>

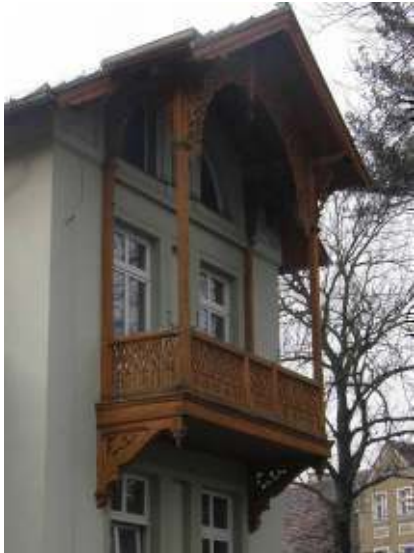
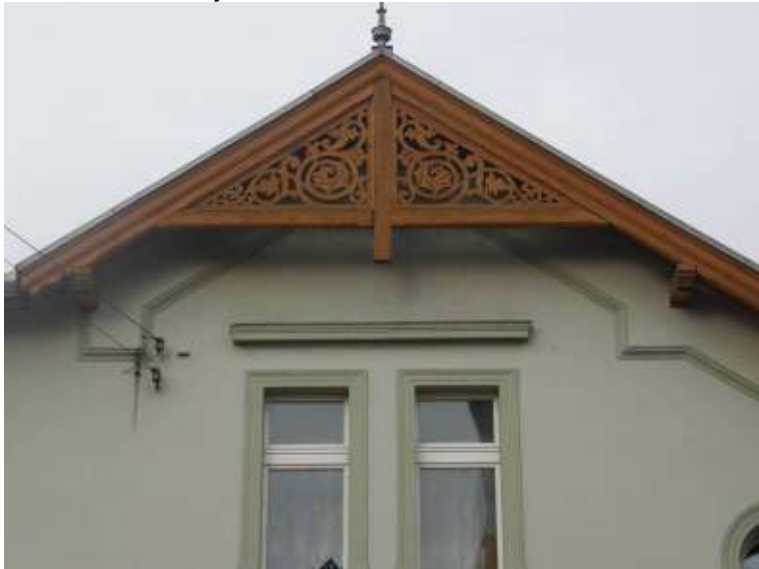
<p style="text-align: center;">Fot. Stolarka</p>	
Własność: Gmina Miejska Lubań Sposób użytkowania: publiczny Informacje o ochronie: Budynek objęty mpzp			
Rodzaj zagrożeń: - aktualnie brak Uwagi i wymogi: Zachować bryłę budynku podziały elewacji, detale wystroju elewacji, szczególnie stolarkę w narożach oraz balkonu i ganku, typ dachu. Budynek dobrze utrzymywany.			
Opis architektury i techniki wykonania:			
Budynek założony na planie litery „T”, gdzie jedno skrzydło biegnie w kierunku ul. Bankowej, drugie do niego prostopadłe w kierunku ul. Armii Krajowej, budynek oddalony od ulic w głębi działki,. Skrzydło od ul. Bankowej jednokondygnacyjne, bryła budynku rozczłonkowana, przez ganki werandy, willa budowana z cegły na podmurówce, podpiwniczona, otynkowana tynkiem zacieranym, dachy dwuspadowe, kryte dachówką karpiońską podwójnie w łuskę, z wejściem poprzez werandę od ul. Bankowej i poprzez ganek w elewacji bocznej szczytowej.

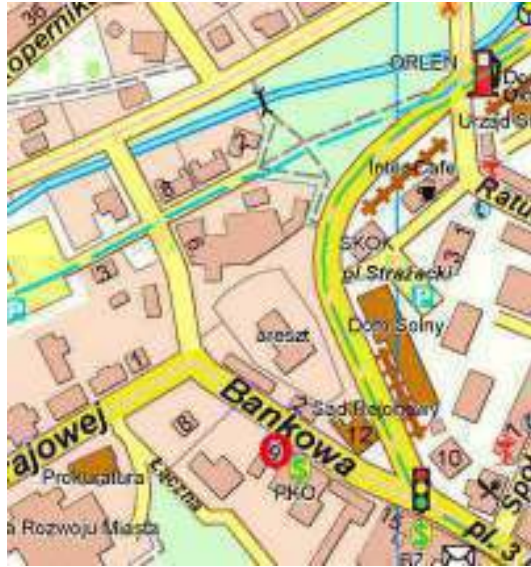
<p>Fot. Elewacja frontowa</p>		<p>Własność: Gmina Miejska Lubań Sposób użytkowania: mieszkalny, użytkowy</p>	
<p>Informacje o ochronie Budynek objęty mpzp</p>		<p>Rodzaj zagrożeń - zły stan pokrycia dachowego</p>

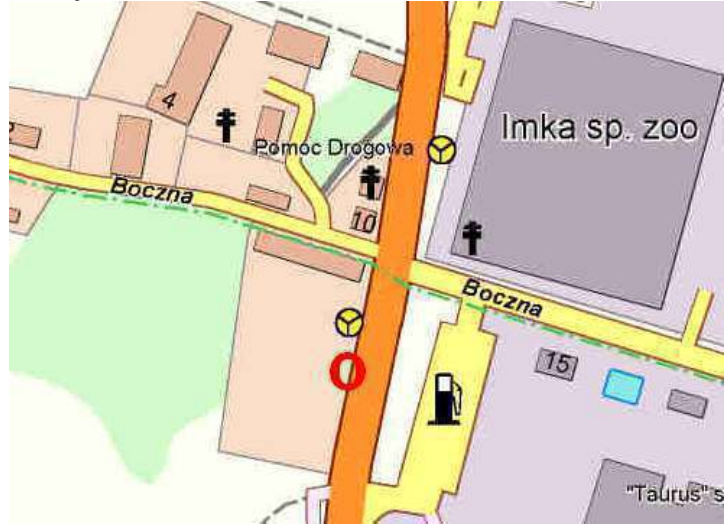
Fot. Mur

<p>Własność: prywatna Sposób użytkowania: mur Informacje o ochronie: Obiekt objęty mpzp</p>	
<p>Opis architektury i techniki wykonania: Mur otaczający posesję zbudowany z kamienia bazaltowego wykończony cegłą.</p>		<p>Rodzaj zagrożeń: - wyburzenie</p> <p>Uwagi i wymogi: Mur do zachowania, konieczne uzupełnienia i stały remont oraz okresowe czyszczenie z zieleni.</p>	
Stan zachowania: dobry	Autor: Aleksandra Fink	Data: listopad 2013

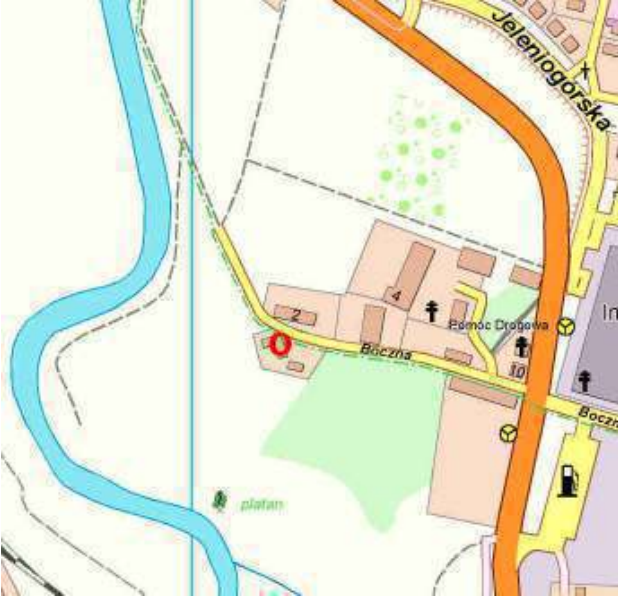
Fot. Elewacja

Własność: prywatna	
		Sposób użytkowania: Budynek mieszkalny	
		Informacje o ochronie Budynek objęty mpzp.	
		Rodzaj zagrożeń - postępująca degradacja budynku, - zły stan pokrycia dachowego	
		Uwagi i wymogi: Zachować bryłę budynku, typ dachu.	
Stan zachowania: średni	Autor: Aleksandra Fink	Data: listopad 2013

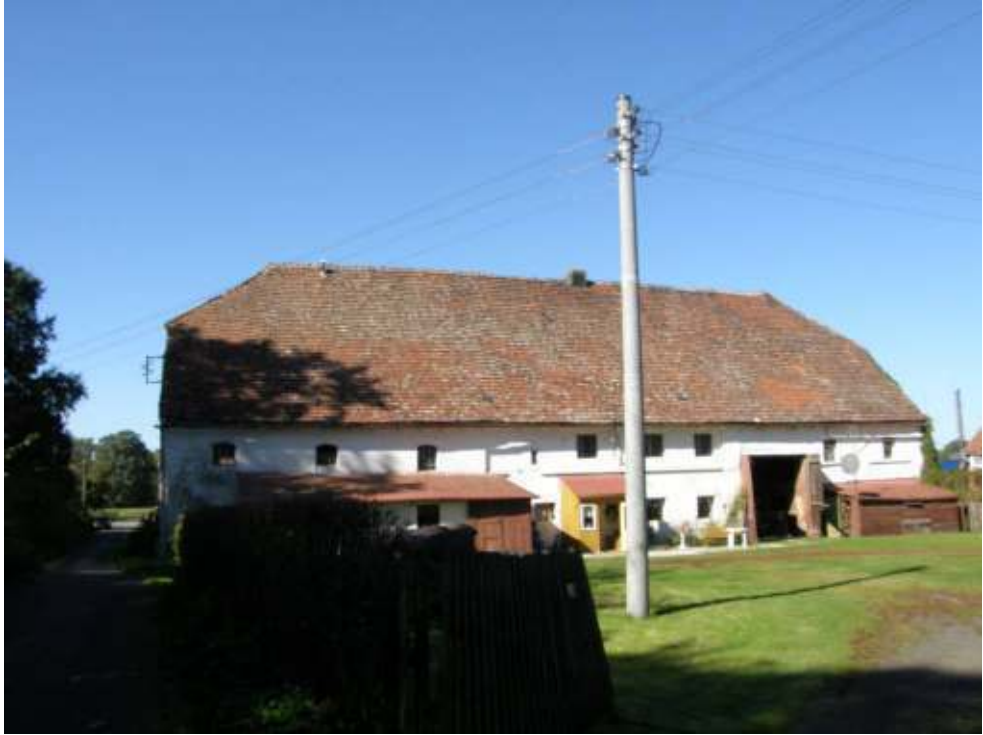
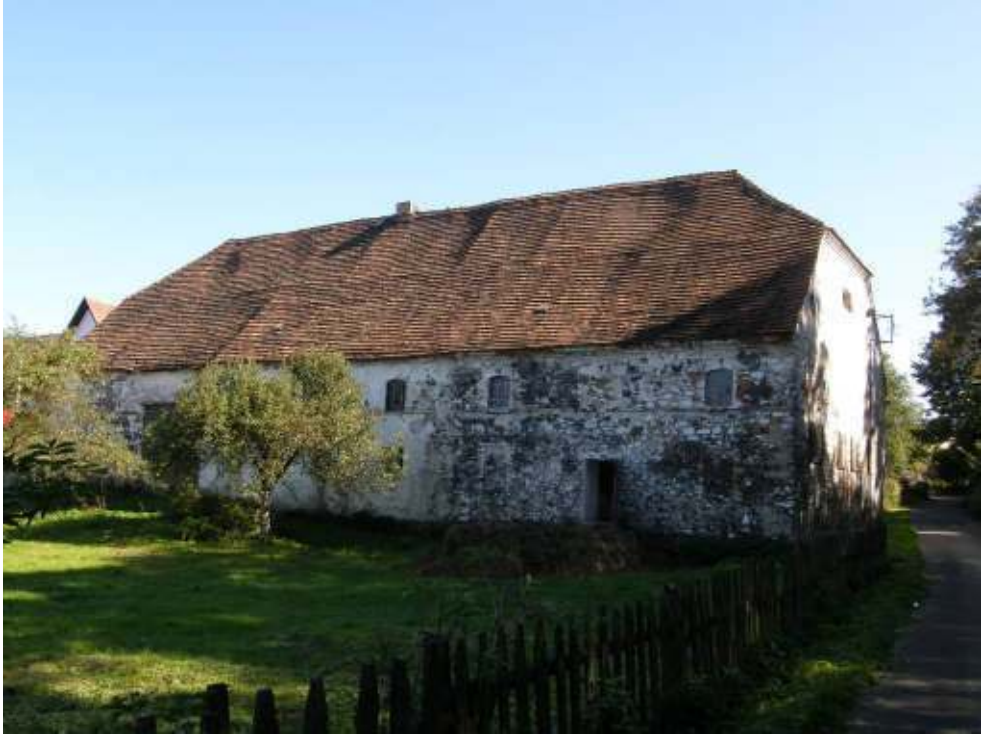
Fot. Elewacja frontowa		Fot. Elewacja tylna	
Opis architektury i techniki wykonania: Budynek założony na planie prostokąta, murowany z bazaltu i cegły, dwukondygnacyjny, dach naczółkowy, kryty dachówką karpiówką.			
Własność: prywatna		Sposób użytkowania: Budynek mieszkalny	
Informacje o ochronie Budynek objęty mpzp			
Rodzaj zagrożeń - postępująca degradacja budynku, - zły stan pokrycia dachowego			
Uwagi i wymogi: Zachować bryłę budynku, typ dachu.			
Stan zachowania: średni	Autor: Aleksandra Fink	Data: listopad 2013

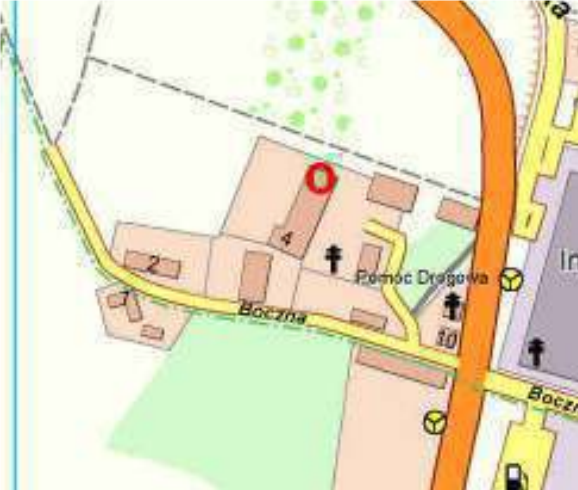
<p style="text-align: center;">Fot. Zabudowania gospodarcze zaadaptowane na mieszkanie</p>

Własność: prywatna Sposób użytkowania: Budynek mieszkalny Informacje o ochronie Budynek objęty mpzp	
<p style="text-align: center;">Fot. Zabudowania gospodarcze zaadaptowane na mieszkanie</p>		Rodzaj zagrożeń - postępująca degradacja budynku, - zły stan pokrycia dachowego Uwagi i wymogi: Zachować bryłę budynku, typ dachu	
Opis architektury i techniki wykonania: Budynek gospodarczy w chwili obecnej zmieniony sposób użytkowania na mieszkalny. Budynek założona na planie prostokąta, murowany z kamienia wykończony cegłą, dach dwuspadowy kryty dachówką karpówką. Częściowo budynek wyburzony. W miejscu zamurowanych obecnie bram do budynku gospodarczego wykonano okna.

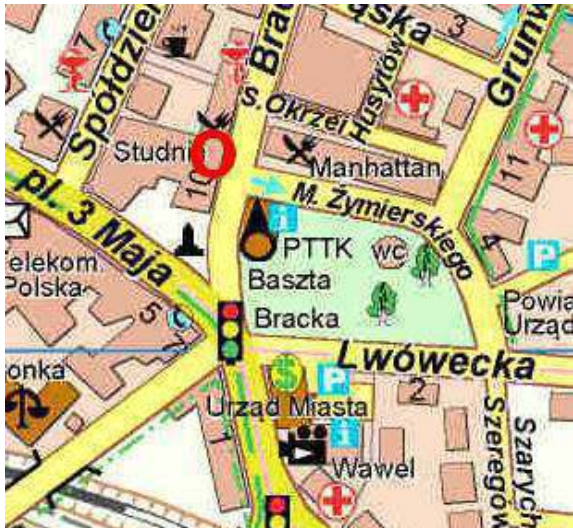
Fot. Elewacja frontowa		Własność: prywatna	
Opis architektury i techniki wykonania: Kamienica mieszczańska z przełomu XVII/ XVIII w. przebudowana w 2 poł. XIX w. dawniej w zwartej zabudowie pierzejowej, obecnie z odsoniętą ścianą boczną z przyporami. Budynek murowany, trzykondygnacyjny, podpiwniczony, dach wielospadowy, kalenicowy od frontu kryty dachówką. Elewacja frontowa z kamiennym portalem, przebudowana całkowicie w parterze i częściowo na I p. wskutek podniesienia stropu nad sklepem, stolarka okienna częściowo tradycyjna. Elewacja tylna bezstylowa, na I p. część okien zamurowana, na II p. okno dodatkowo przebite. Układ wewnątrz trzytraktowy, w parterze sień przelotowa sklepiona krzyżowo, zabudowana częściowo od frontu, schody kamienne. Stropy nad piwnicą, oraz częściowo nad parterem i I p. masywne. Parter usługowy, I p. archiwum, II p. mieszkania. Elewacje zawilgocone od terenu i zarysowane. Na zapleczu zabudowa gospodarcza rozczłonowana wys. 1-2 kondygnacji z płaskimi dachami.		Sposób użytkowania: mieszkalno - usługowy

Stan zachowania: bardzo zły		Informacje o ochronie Brak mpzp	
Autor: Aleksandra Fink		Rodzaj zagrożeń - postępująca degradacja budynku, - zły stan pokrycia dachowego	
Data: listopad 2013		Uwagi i wymogi: Budynek zabytkowy do zachowania. Ochrona bryły budynku, trzytraktowego układu przestrzennego, sklepień i klatki schodowej oraz zabytkowych elementów elewacji. Wymagane badania architektoniczne frontu sieni i muru kamiennego wewnętrznego na granicy z budynkiem nr 11. wyrównanie poziomów stropów, odtworzenie okien na I p. i rekompozycja witryny sklepu. Odsonięcia sklepienia sieni i odtworzenia jej przebudowanego frontu po badaniach, odtworzenie pełnego kalenicowego dachu elewacji frontowej. Rekompozycja elewacji tylnej wymaga zmiany funkcji pięter budynku na usługową, partery handlowe. Budynek wymaga projektu konserwatorskiego Konieczność gruntownego remontu.

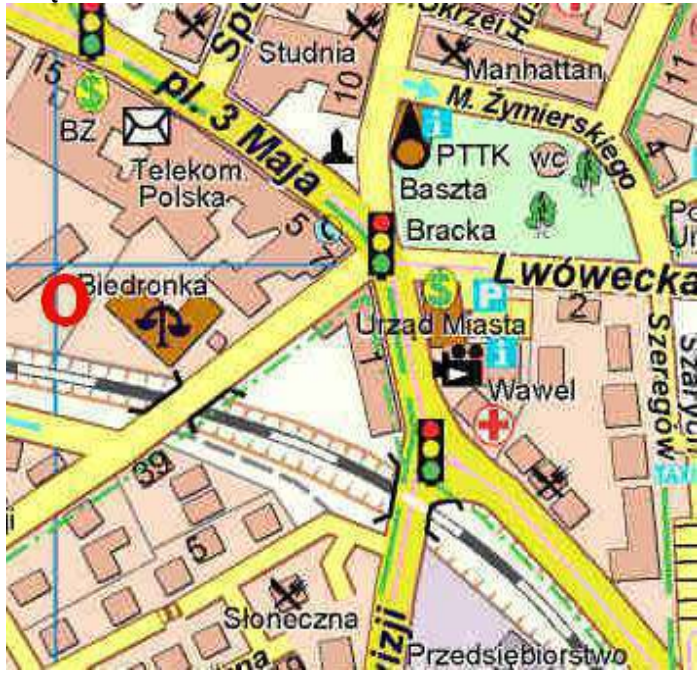
Fot. Altana

<p>Własność: prywatna Sposób użytkowania: altana</p> <p>Informacje o ochronie Budynek objęty mpzp</p>	
Opis architektury i techniki wykonania: Budynek założony na planie koła zwieńczony ośmiokątną kopułą, kryty dachówką karpiówką.		<p>Rodzaj zagrożeń - brak użytkowania – powolna degradacja</p> <p>Uwagi i wymogi: Zachować bryłę budynku, podziały osi okiennych, dekoracje elewacji frontowej, typ dachu.</p>	
Stan zachowania: bardzo dobry	Autor: Aleksandra Fink	Data: listopad 2013

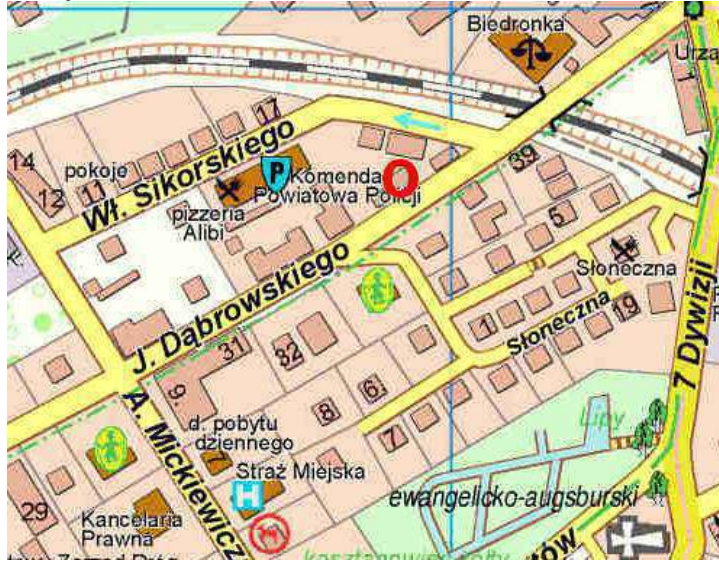
Fot. Elewacja boczna i frontowa

Własność: Gmina Miejska Lubań + prywatna	
		Sposób użytkowania: budynek mieszkalny	
		Informacje o ochronie Budynek objęty mpzp	
		Rodzaj zagrożeń - postępująca degradacja budynku, - konieczność wymiany pokrycia dachowego	
		Uwagi i wymogi: Zachować bryłę budynku, podziały osi okiennych, podział elewacji frontowej, typ dachu.	
Opis architektury i techniki wykonania: Kamienica założona na planie prostokąta, trzykondygnacyjny, usytuowany kalenicą do ulicy, murowana z cegły, otynkowana tynkiem zacieranym, dach dwuspadowy z facjatą krytą osobnym dachem dwuspadowym, kryty dachówką karpieńką.			
Stan zachowania: średni	Autor: Aleksandra Fink	Data: listopad 2013

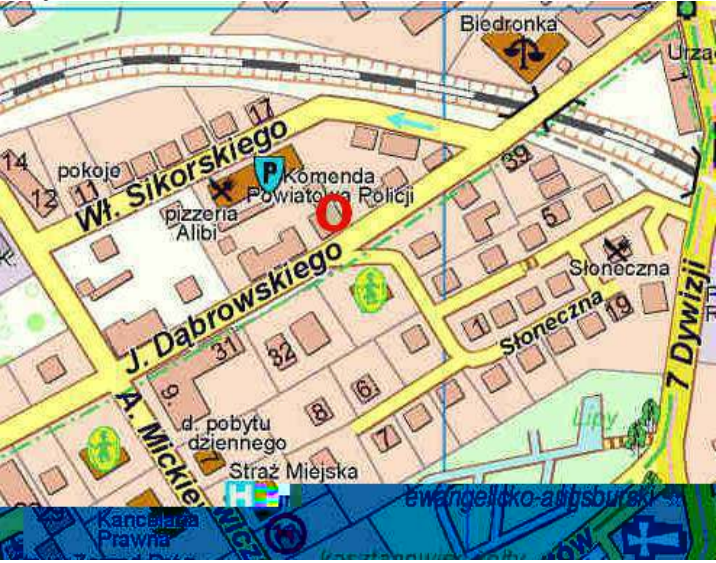
<p>Informacje o ochronie Budynek objęty mpzp</p>	
Fot. Elewacja frontowa		<p>Rodzaj zagrożeń - postępująca degradacja budynku, - zły stan pokrycia dachowego</p>	
<p>Opis architektury i techniki wykonania: Budynek założony na planie prostokąta, dwukondygnacyjny, usytuowany kalenicą do ulicy, murowany z cegły, otynkowany tynkiem zacieranym, dach dwuspadowy, kryty dachówką karpiówką.</p>			
Stan zachowania: średni	Autor: Aleksandra Fink	Data: listopad 2013

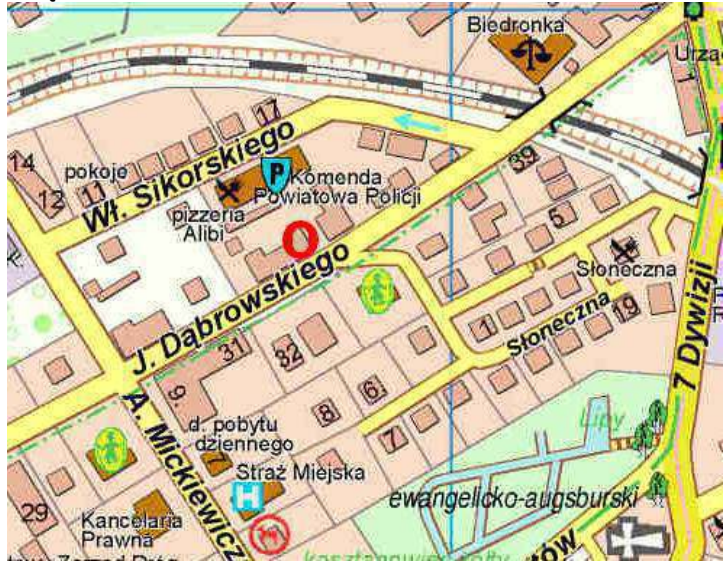
Własność: Gmina Miejska Lubań + prywatna Sposób użytkowania: budynek mieszkalny	
		Informacje o ochronie Budynek objęty mpzp	
		Rodzaj zagrożeń: - drgania drogowe	
Uwagi i wymogi: Zachować bryłę budynku, podziały osi okiennych, dekoracje elewacji frontowej, typ dachu.			
Stan zachowania: dobry	Autor: Aleksandra Fink	Data: listopad 2013
